**REGIONE SICILIA
FINALE - POLLINA (PA)
DIOCESI DI CEFALÙ - PARROCCHIA M. SS.DELLA LETTERA**

**PROGETTO ESECUTIVO PER I LAVORI DI CONSOLIDAMENTO,
MANUTENZIONE STRAORDINARIA E RISANAMENTO
CONSERVATIVO DELLA CHIESA "MARIA SS. DELLA LETTERA
ALLA TORRE"**

RELAZIONE TECNICA

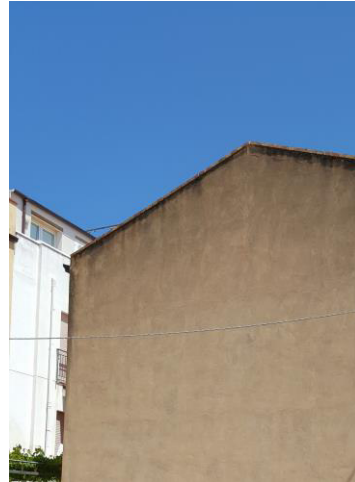
Nel corso degli anni sono stati effettuati interventi non sempre coerenti con lo stile architettonico del manufatto edilizio; a questo si aggiunge un altro degrado di natura antropica rappresentato dal fatto che nel corso degli anni i prospetti sono stati ulteriormente deturpati dalla collocazione di graffe metalliche, per l'aggancio di fili elettrici e/o telefonici, ancorate con malta cementizia.

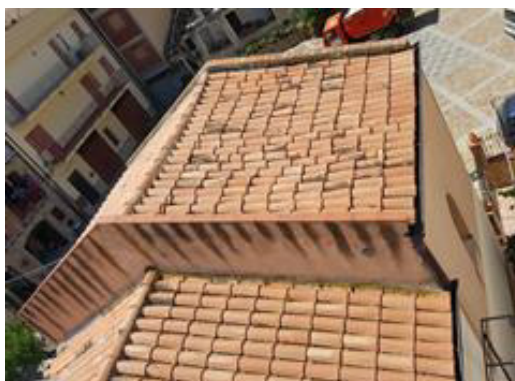
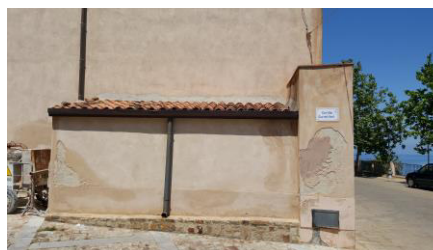
- *Patina biologica:* Presenza di uno strato sottile, morbido ed omogeneo aderente alla superficie e di natura

biologica di colore verde e/o più o meno scuro, dovuto ad un elevato tasso di umidità;
