COMUNE DI SAN MAURO CASTELVERDE

RECUPERO DELLA CHIESA PARROCCHIALE S. MARIA DE FRANCIS E LOCALI ANNESSI

RIFACIMENTO COPERTURE E RESTAURO FACCIATA

Progetto Esecutivo

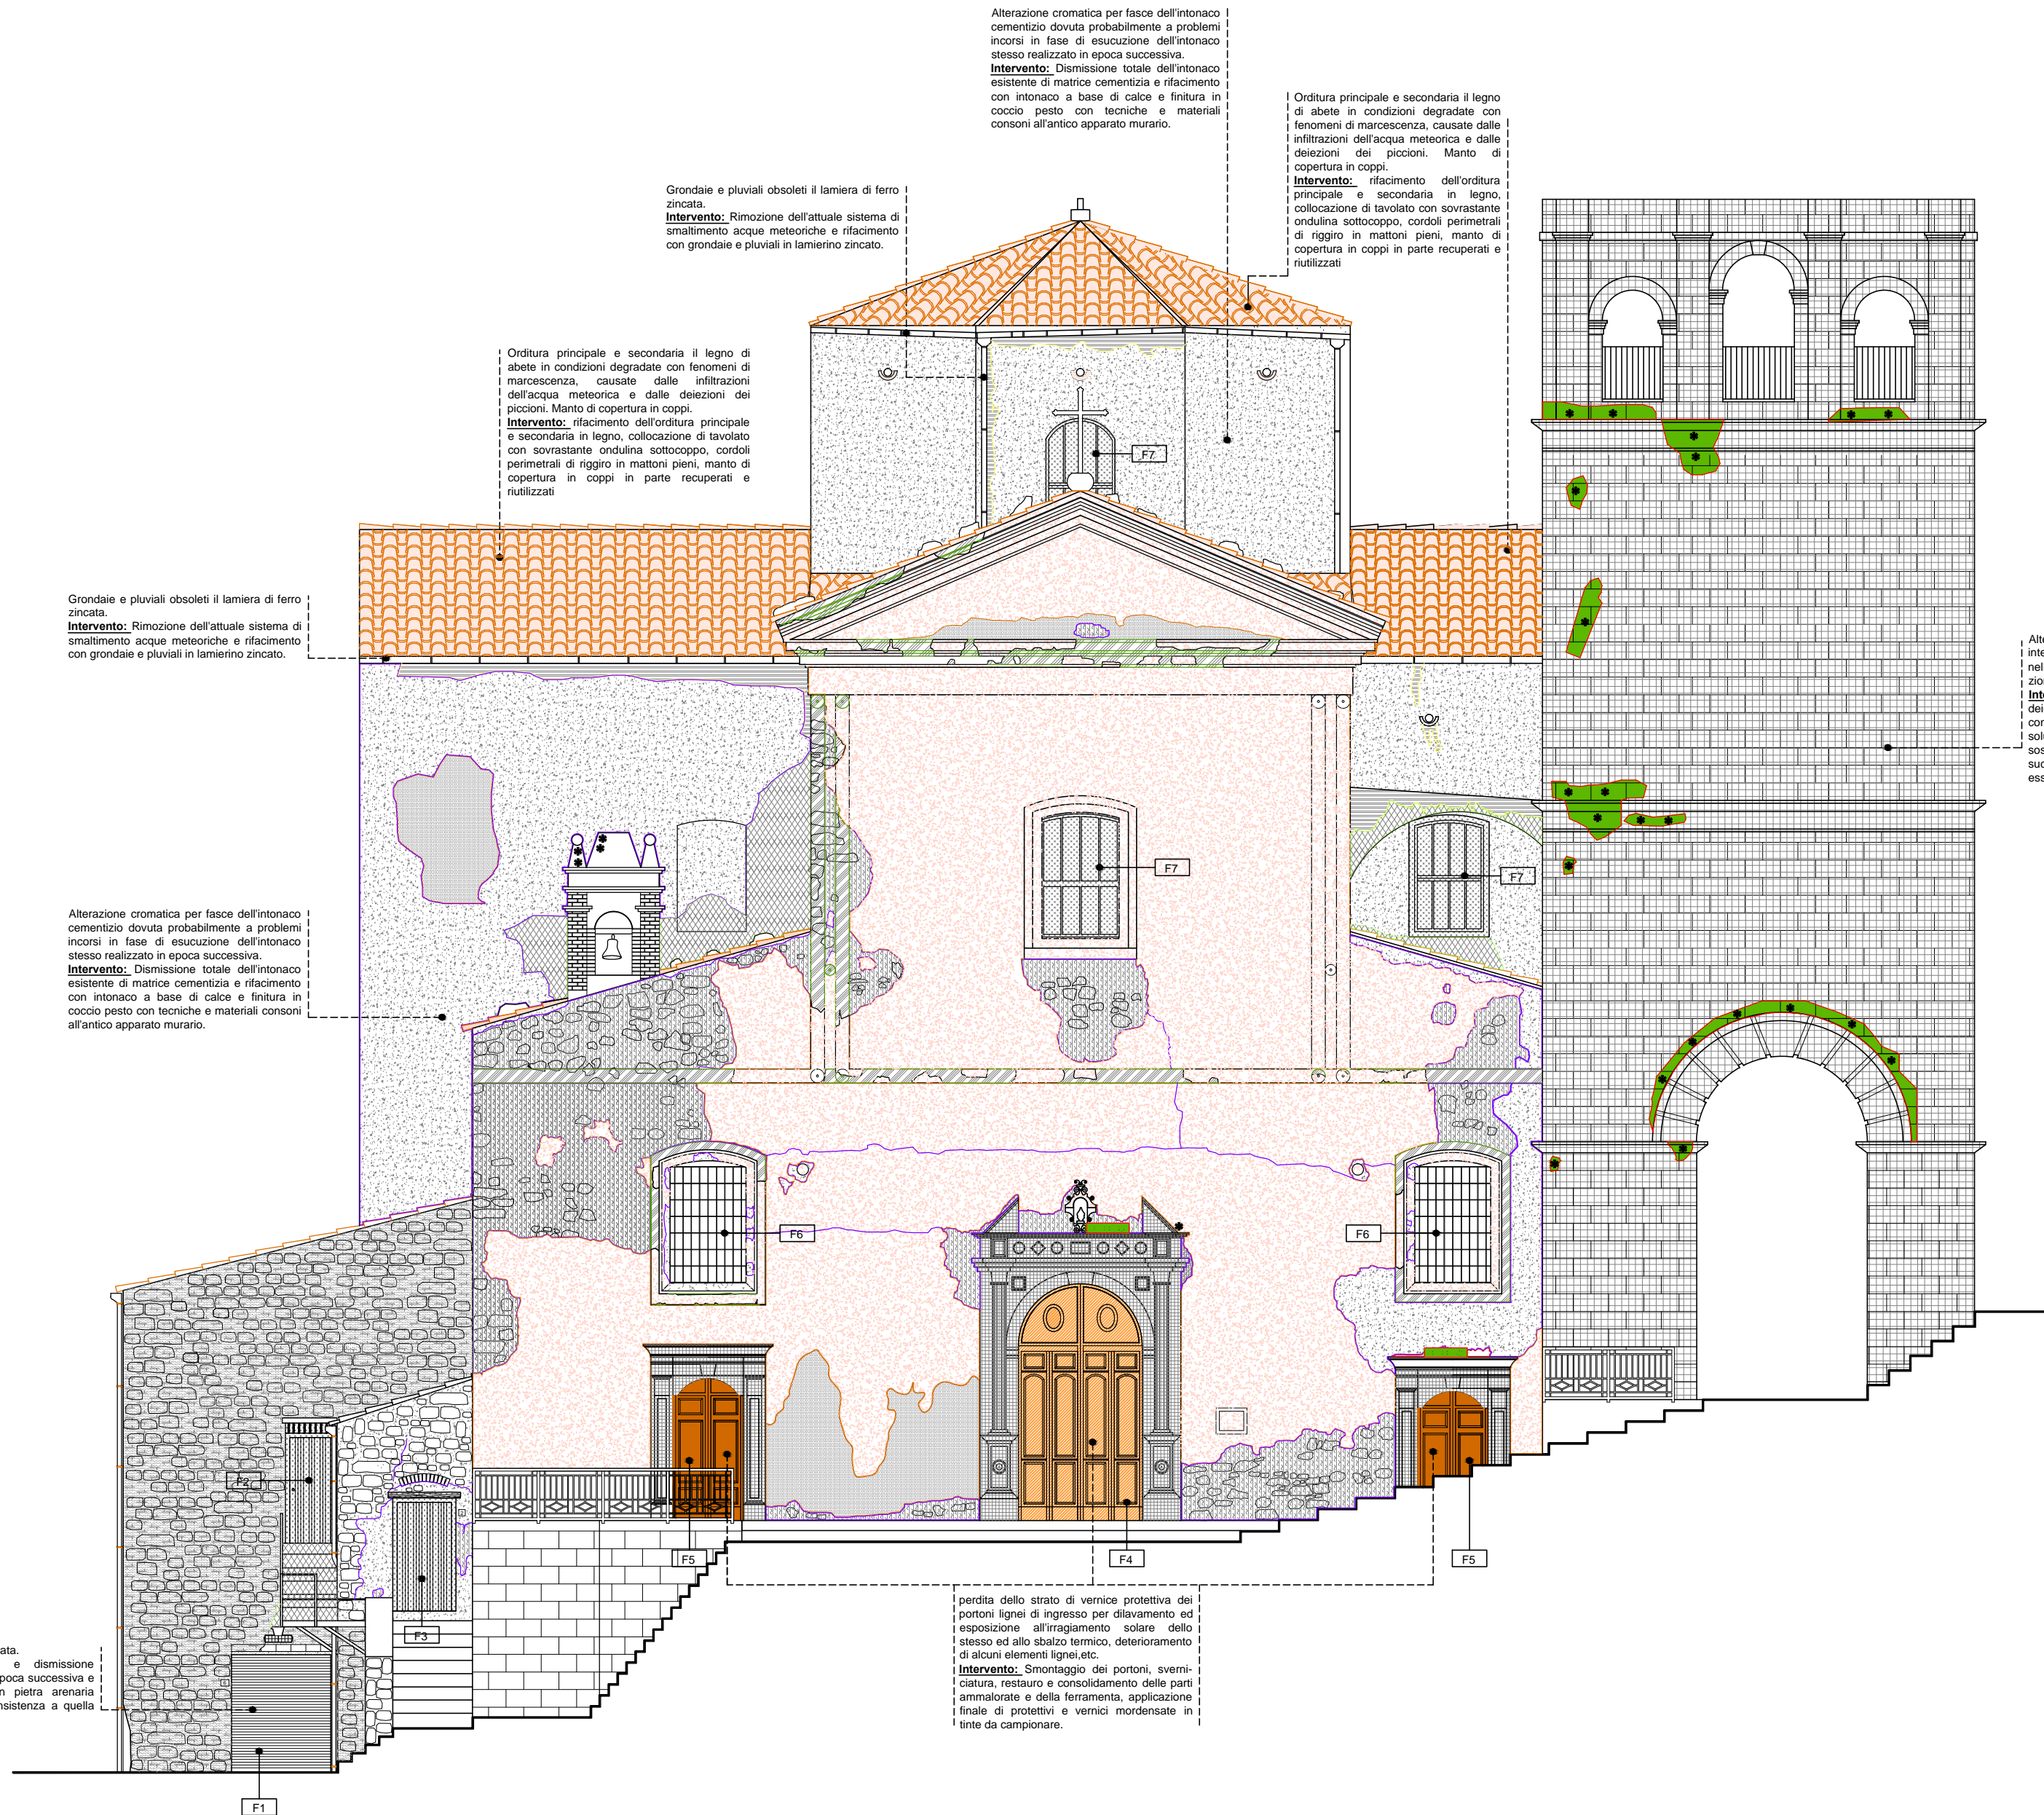
LEGENDA RILIEVO MATERICO	
F1	Apertura con saracinesca in lamiera zincata. Intervento: Rimozione e chiusura con muratura in pietra arenaria uguale per tipologia e consistenza a quella esistente.
F2	Portoncino in legno ammalato con soprallu, con architrave in ferro e laterizi. Intervento: Rimozione e sostituzione con portone in legno di castagno stagionato.
F3	Portoncino in legno ammalato con soprallu, con architrave in legno. Intervento: Rimozione e sostituzione con portone in legno di castagno stagionato.
F4	Portone principale accesso chiesa in legno massiccio in legno di castagno, con verniciatura a smalto. Intervento: Restauro previo smontaggio, sverniciatura, sostituzione delle parti ammalate con essenza lignea uguale a quelle esistenti, stuccatura delle lacune, sostituzione della lamiere, applicazione finale di protettivi e vernici trasparenti e traspiranti.
F5	Portali laterali accesso navate chiesa in legno massiccio in legno di castagno, con verniciatura a smalto. Intervento: Restauro previo smontaggio, sverniciatura, sostituzione delle parti ammalate con essenza lignea uguale a quelle esistenti, stuccatura delle lacune, sostituzione della lamiere, applicazione finale di protettivi e vernici trasparenti e traspiranti.

F6	Saracinesca in lamiera zincata. Intervento: Eliminazione e sostituzione con saracinesca in lamiera zincata, deterioramento di alcuni elementi lignei.
F7	Saracinesca in lamiera zincata. Intervento: Eliminazione e sostituzione con saracinesca in lamiera zincata, deterioramento di alcuni elementi lignei.
F8	Vano finestra tamponata con elementi in laterizio e successivo strato di intonaco cementizio. Intervento: Apertura vano e collocazione di infisso in legno di castagno stagionato della stessa tipologia di quella esistente nel tamponato di sx.
F9	Portoncino in legno ammalato e non recuperabile. Intervento: Rimozione e sostituzione con portone in legno di castagno stagionato.
F10	Saracinesca in legno deteriorata e non recuperabile e vano parzialmente chiuso. Intervento: Rimozione infisso, apertura vano, collocazione infisso in legno di castagno stagionato, della stessa tipologia di quello esistente (1° da sx).

F11	Saracinesca in ferro con vetro stampato. Intervento: Sostituzione con saracinesca in legno di castagno stagionato con vetro artificiale raffigurante lo stesso soggetto sacro.
F12	Saracinesca in legno deteriorata e non recuperabile e grata in ferro pieno. Intervento: Sostituzione con saracinesca in legno di castagno stagionato, pittura grata medievale sabbiatura, successivo trattamento antiruggine e verniciatura.
F13	Saracinesca in legno deteriorata e non recuperabile. Intervento: Sostituzione con saracinesca in legno di castagno stagionato e collocazione di grata in ferro forgiato di semplice pittura.
F14	Saracinesca in legno deteriorata e non recuperabile con grata in ferro di recente collocazione. Intervento: Rimozione infisso, chiusura e formazione di n.2 aperture con saracinesche in legno di castagno stagionato e collocazione di grata in ferro forgiato di semplice pittura.
V1	Capisciviere fissati in ferro. Intervento: Verifica dello stato tensionale e controllo e pittura medievale sabbiatura, successivo trattamento antiruggine e verniciatura.

V2	Architrave in cemento armato. Intervento: Demolizione e sostituzione con architrave in laterizi e mattoni pieni.
V3	Balcone in cemento armato. Intervento: Demolizione e rifacimento con longhini in ferro e sovrastante lasta di marmo.
V4	Tubazioni in pvc per scarico fognario di recente realizzazione. Intervento: Rimozione e rifacimento scarichi dentro-civico interno.

TIPOLOGIE DI DEGRADO RILEVATE E TECNICHE DI INTERVENTO	
	FESSURAZIONI: la porzione di prospetto nella parte centrale dell'edificio è caratterizzata dalla presenza di fessure non passanti, distribuite su alcune parti dello strato di finitura superficiale dell'intonaco, dovute probabilmente al distacco dello stesso rispetto al substrato. Intervento: pulizia, scartatura e preparazione delle parti fessurate, rimozione di eventuale intonaco cementizio, realizzazione di nuovo intonaco a base di calce idraulica e finitura in coccopesto.
	LACUNE - MANCANZA: mancanza di adesione dell'intonaco con conseguente distacco del supporto (muratura), per la scarsa adesione e/o a causa meccaniche. Intervento: rimozione integrale dell'intonaco e rifacimento con nuovo intonaco a base di calce idraulica e finitura in coccopesto.
	DISGREGAZIONE: disgregazione dell'intonaco di calce su parte estese di superficie, dovute alla qualità modesta della malta e probabilmente contenenti sabbie fini, che non mantengono l'assorbimento idrico entro valori sostenibili per un'opera esposta all'esterno. Intervento: rimozione delle parti erose o decolse, mantenimento e consolidamento dell'intonaco esistente, rifacimento di nuovo intonaco, a base di calce idraulica, nella parte degradata e/o mancanti e finitura in coccopesto.

DISTACCO: distacco di elementi decorativi realizzati con intonaco sottoposto. Intervento: ricostruzione degli elementi decorativi con intonaco a base di calce idraulica, e salvaguardia di quelli esistenti, mediante sostituzione di adesione al paramento murario tramite iniezione di miscela compresse da calce idraulica antirivolo a base di calce ed alluminati.
	POLVERIZZAZIONE: caduta di intonaco sotto forma di polvere o granuli, causata probabilmente dal vento meno del legno. Intervento: rimozione integrale dell'intonaco e rifacimento con nuovo intonaco a base di calce idraulica e finitura in coccopesto.
	PATINA BIOLOGICA: alterazioni localizzate dello strato di finitura superficiale di materiale sottile, munito e omogeneo, costituito prevalentemente da microrganismi dove aderiscono polveri, etc. Intervento: rimozione integrale dell'intonaco, pittura della superficie muraria e successivo rifacimento con nuovo intonaco a base di calce e finitura in coccopesto.

RINAFFO CON MALTA CEMENTIZIA: il corpo di fabbrica annesso a ex risulta interamente trattato con uno strato di intonaco cementizio, di recente realizzazione, probabilmente per uniformare il paramento murario alle varie modifiche subite nel tempo. Intervento: rimozione totale dello strato cementizio, spazzamento dei cori lapidei ed integrazione degli stessi, pittura con acqua reibuita successiva rifinitura e stuccatura finale dei giunti.
	PRESENZA DI VEGETAZIONE: invasamenti parietali di licheni, piante, microflora e muschi, sopra i portali in pietra causati dal ristagno di acqua piovana e dal deposito di polveri e terriccio. Intervento: trattamento antifungo, antimuffa, antiruggine, antiodore, antiodore, antiodore e sostanza vernifera da applicare con spruzzino e successiva rimozione delle sostanze organiche essiccate.
	ALTERAZIONE CROMATICA: alterazione cromatica riscontrata nei portali in pietra e nel paramento murario del campanile, dovuta all'esposizione alle intemperie ed al parolamento di sostanze presenti nella acqua meteorica, che ne hanno alterato l'aspetto originale, con la conseguente formazione di patina e/o croste formate naturalmente nel tempo. Intervento: pittura mediante idropittura con acqua deionizzata e/o demineralizzata a bassa pressione con getto a rotazione e l'utilizzo di specifica soluzione essente da acidi, solfati, cloro, diuretici e sostanze vernifere da applicare con spruzzino e successiva rimozione delle sostanze organiche essiccate.

COLATURA DEPOSITO SUPERFICIALE: pericolamento sullo strato di finitura superficiale di sostanze, presenti nelle acque meteoriche e a suo stesso, che ne hanno alterato l'aspetto originale, accompagnato dal deposito di materiale polveroso e organico. Intervento: rimozione dello strato di finitura, rimozione dell'intonaco di matrice cementizia, realizzazione di nuovo intonaco a base di calce idraulica e finitura in coccopesto.
	MARCESCENZA: fenomeni di marcescenza degli infissi in legno causato dalla mancanza di manutenzione nel tempo. Intervento: sostituzione infissi esistenti deteriorati e non recuperabili, con saracinesche in legno di castagno stagionato della stessa tipologia previa campionatura da sottoparte alla D.L.
	LACUNE: locali e circoscritti superficiali di intonaco sono venuti a mancare e/o distaccati dal supporto, per la scarsa adesione e/o a cause meccaniche. Intervento: rimozione integrale dell'intonaco, realizzazione di nuovo intonaco a base di calce e finitura in coccopesto.

SUPERFETTAZIONE: architravi e soletta balcone in c.a., realizzati in epoca successiva. Intervento: rimozione integrale, realizzazione di architravi in legno di castagno. Demolizione del balcone in c.a. e rifacimento con longhini e sovrastante lasta di marmo.
