**RECUPERO DELLA CHIESA PARROCCHIALE S. MARIA DE FRANCIS E LOCALI ANNESSI**

**RIFACIMENTO COPERTURE E RESTAURO FACCIATA**

**Progetto Esecutivo**

<b>PROGETTISTI</b> Arch. Giuseppe FRANCO		<b>IL RESPONSABILE UNICO DEL PROCEDIMENTO</b> Geom. Angelo Michele CURCIO	
Ing. Bartolo FAZIO			
<b>Approvazioni e Visti:</b>			
ELABORATO			
TAVOLA	OGGETTO:	DATA	SCALA
C.3	RILIEVO MATERICO, DEL DEGRADO E DEI DISSESTI RETROSPETTIVO	LUGLIO 2018	1:100

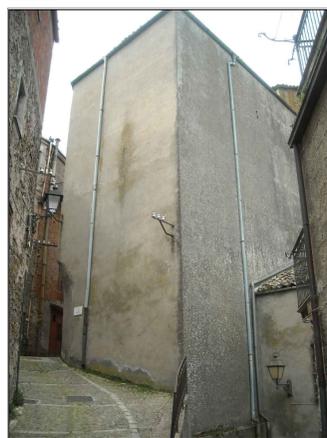
FOTO N.4 - PARTICOLARE DEL RETROSPETTIVO

Alterazione cromatica per fasce dell'intonaco cementizio dovuta probabilmente a problemi idrici in fase di esecuzione dell'intonaco stesso realizzato in epoca successiva.  
**Intervento:** Demolizione totale dell'intonaco esistente di matrice cementizia e rifacimento con intonaco a base di calce e finitura in cocco preso con tecniche e materiali consueti all'intero apparato murario.
