COMUNE DI SAN MAURO CASTELVERDE

RECUPERO STRUTTURALE, MESSA IN SICUREZZA E RIQUALIFICAZIONE DEL PLESSO SCOLASTICO SAN NICOLO' DA DESTINARE A SCUOLA DELL'INFANZIA

PROGETTO DEFINITIVO

RELAZIONE GENERALE

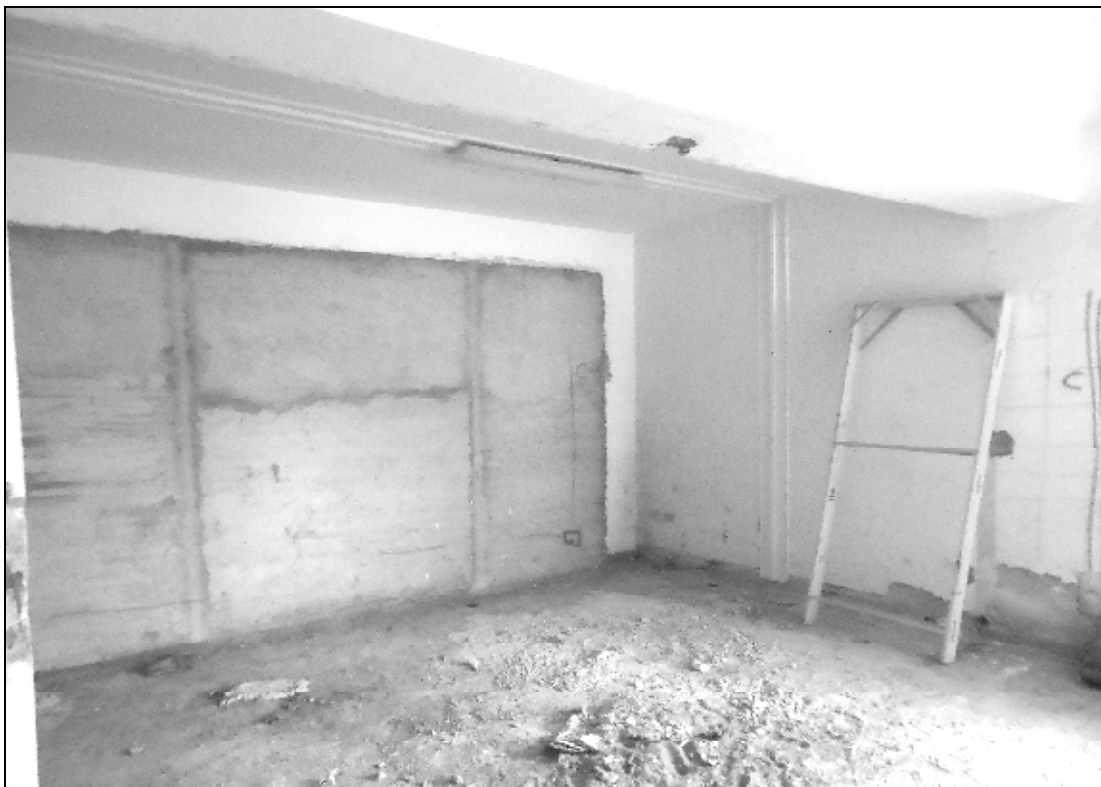
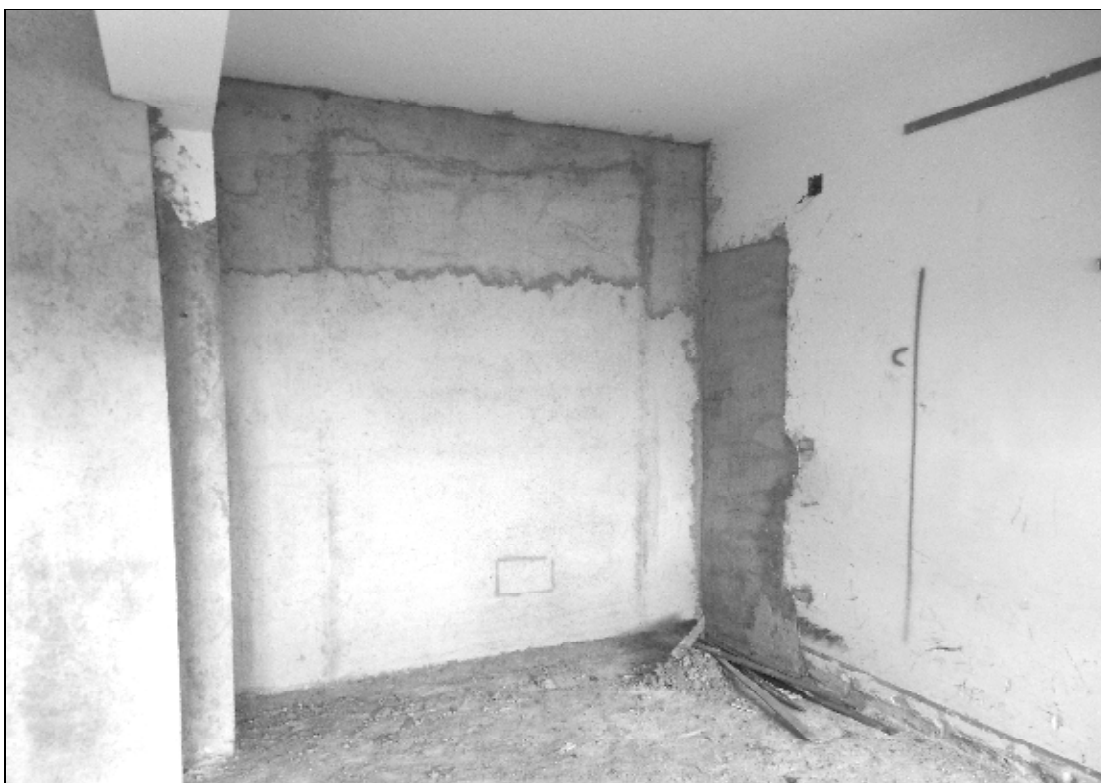
foto n. 2-3 – Vista degli interni del piano terra

Allo stato a piano terra dell'edificio mancano gli intonaci e tutte le rifiniture, compreso l'impianto elettrico e quello termico rendendosi necessaria l'installazione di una nuova centrale a metano e la sostituzione dei corpi radianti che si presentano alquanto obsoleti.

Gli infissi esterni sono in cattivo stato di conservazione ed abbisognano di urgente sostituzione e lo stesso vale per le porte interne non rispondenti alla vigente normativa sulle vie di esodo.

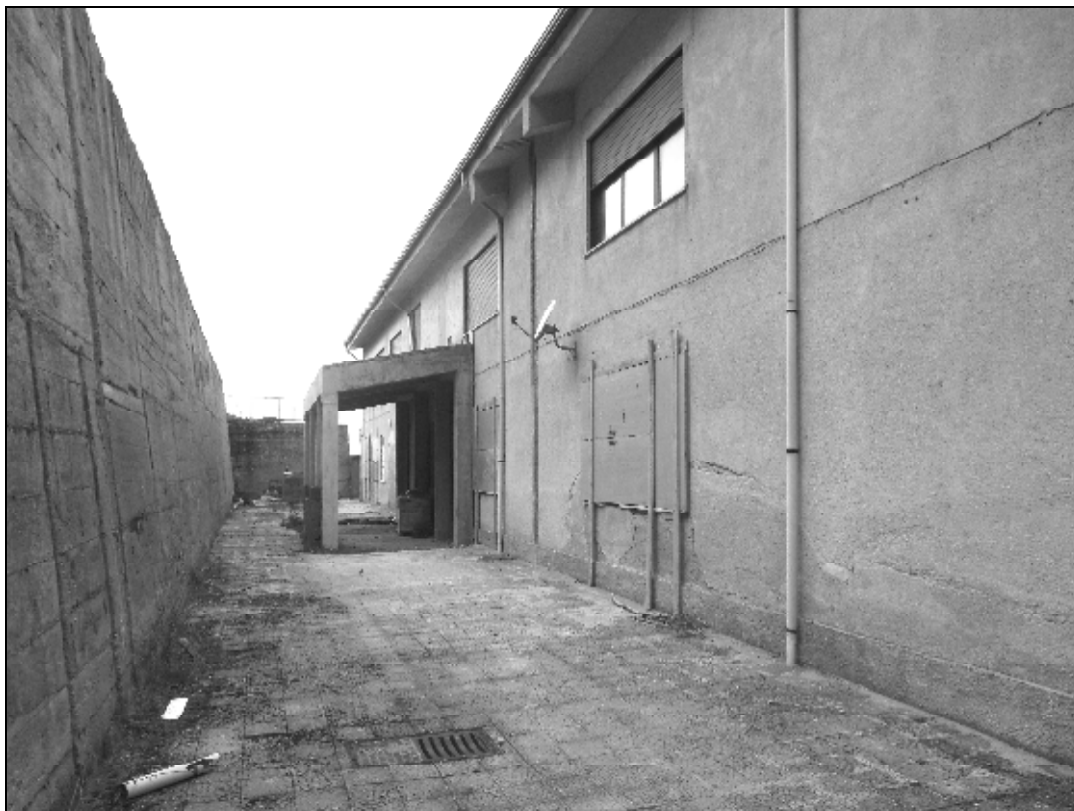
foto n. 4 – Retroprospetto con struttura dei locali tecnici

I lavori eseguiti riguardavano le rimozioni di pavimenti e rivestimenti, la chiusura di vani porta e finestre, la predisposizione di nuovi tramezzi oltre alla costruzione nel retro-prospetto di un corpo di fabbrica da adibire a locali tecnici, giuntato dall'edificio principale e lasciato al grezzo.

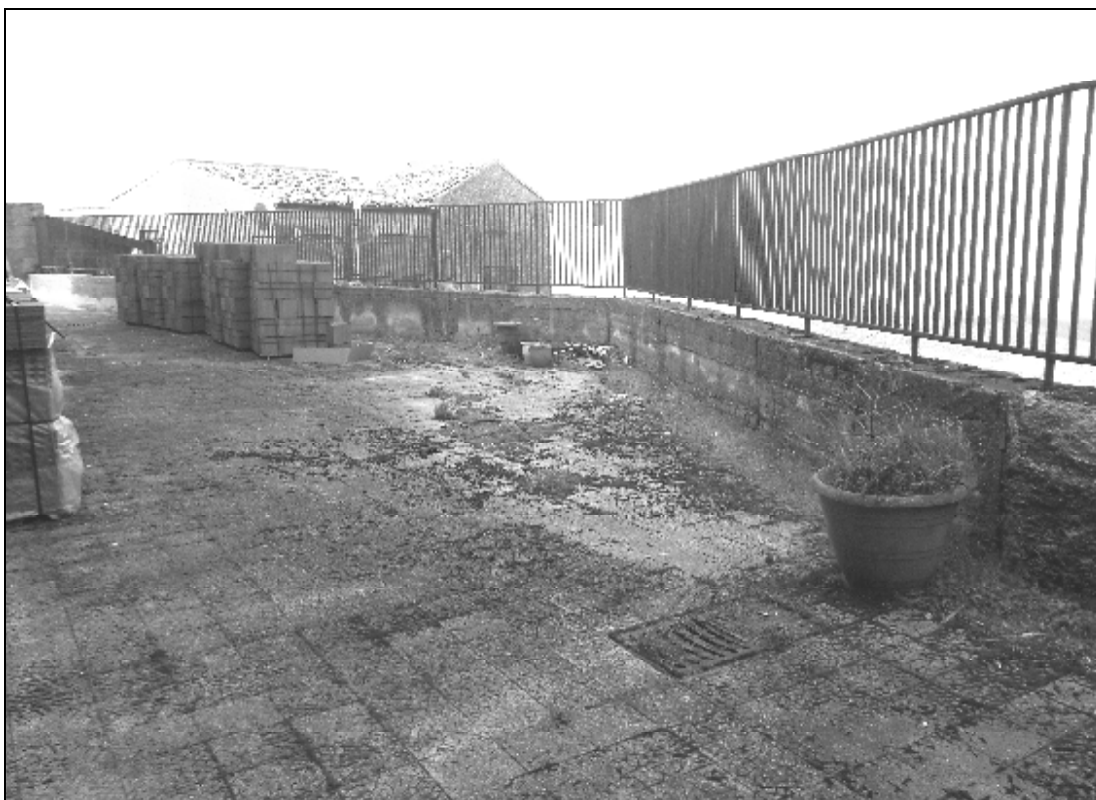
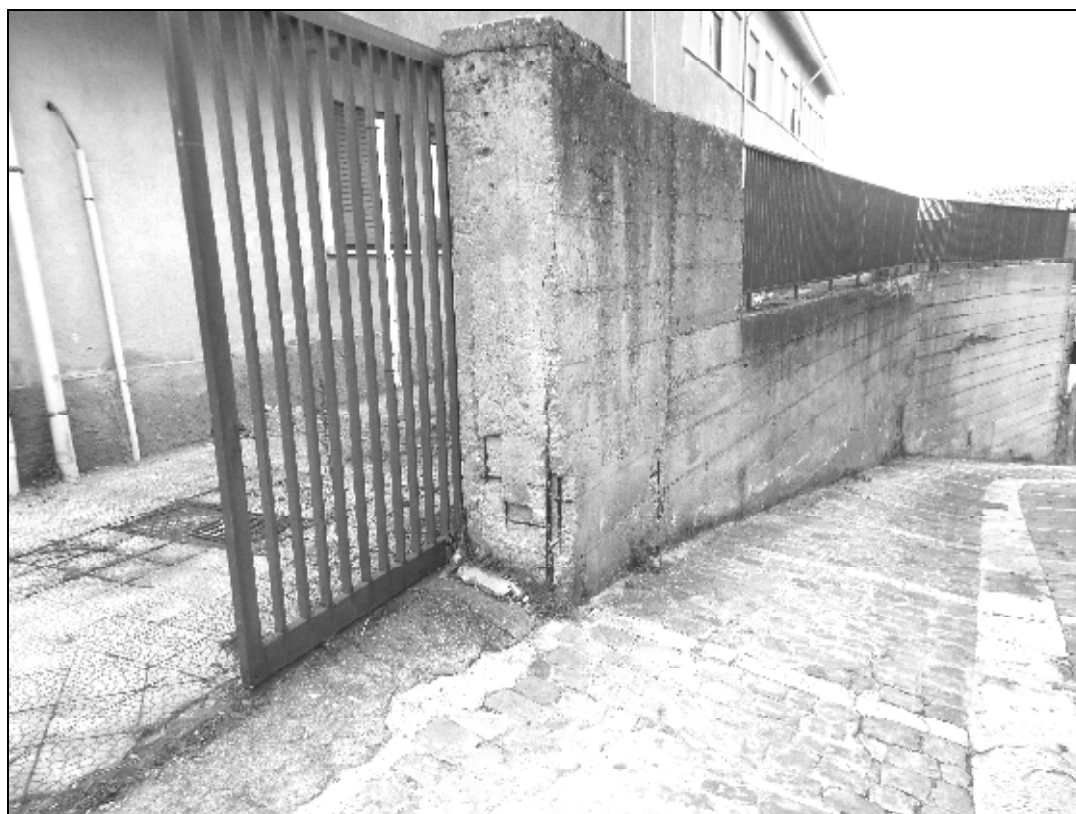
foto n. 5-6 – Vista del piazzale esterno

Il piazzale esterno circostante l'edificio presenta pavimentazioni in alcune parti usurate, murature in cls prive di copertine e con evidenti stati di degrado causati da lesioni e distacchi che mettono a nudo le barre di armatura compromettendone la resistenza e recinzione metallica piena di ruggine e ai limiti della sicurezza.

- Rifacimento dei tratti di intonaco esterno ammalorato previa spicconatura di quello esistente fino al vivo della muratura e tinteggiatura generale delle pareti murarie per uniformare gli interventi;
- Demolizione della scala esterna in cls con eliminazione della sottostante riserva idrica che sarà contenuta nei nuovi locali tecnici;
- Sistemazione del piazzale con pavimentazione in monostrato vulcanico antiscivolo, creazione di rampe d'accesso e tettoie in acciaio in corrispondenza degli ingressi e sistemazione di uno spazio per attività pratiche e ludiche con pavimentazione in gomma;
- Risanamento delle murature esterne di recinzione e rivestimento protettivo con vernice epossidica bicomponente;
