# COMUNE DI CASTELBUONO

## PROGETTO DI FATTIBILITÀ TECNICA ED ECONOMICA

### OPERE DI DRENAGGIO E CONSOLIDAMENTO

**RELAZIONE GEOLOGICA**

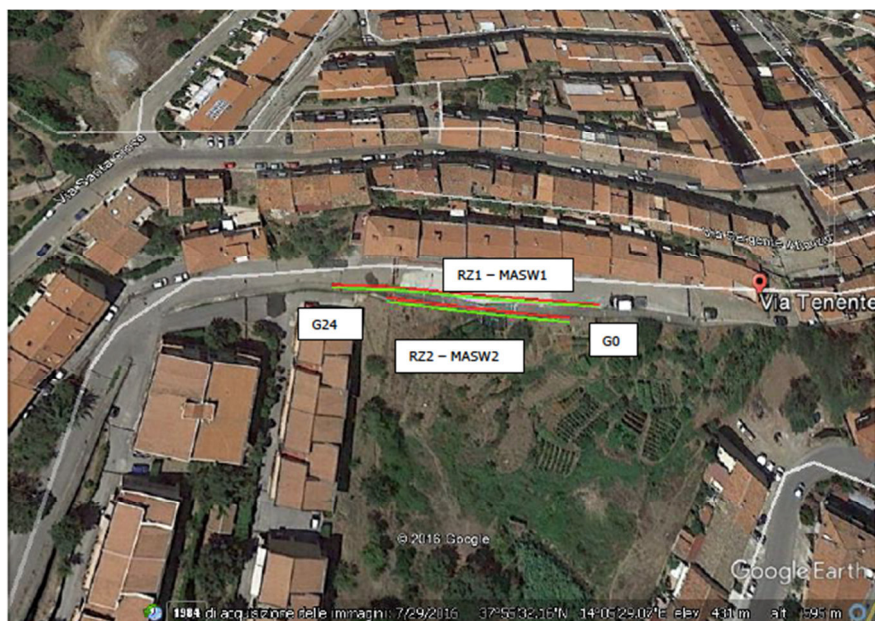
Ubicazione delle traverse sismiche (RZ1 e RZ2) e indagini MASW (MASW1 e MASW2)

Quanto alle traverse sismiche sono state eseguite n. 02 stese sismiche denominate RZ1 e RZ2 situate rispettivamente lungo la via Ten. Ernesto Forte e a valle della stessa. Le lunghezze degli stendimenti realizzati sono stati pari a 72 m per RZ1 e 48 m per RZ2,.

Quanto alle 2 indagini MASW denominate MW 1 e MW 2 sono state realizzate parallelamente alle indagini sismiche a rifrazione tomografica e rispettivamente lungo la via Ten. Ernesto Forte e a valle della stessa.

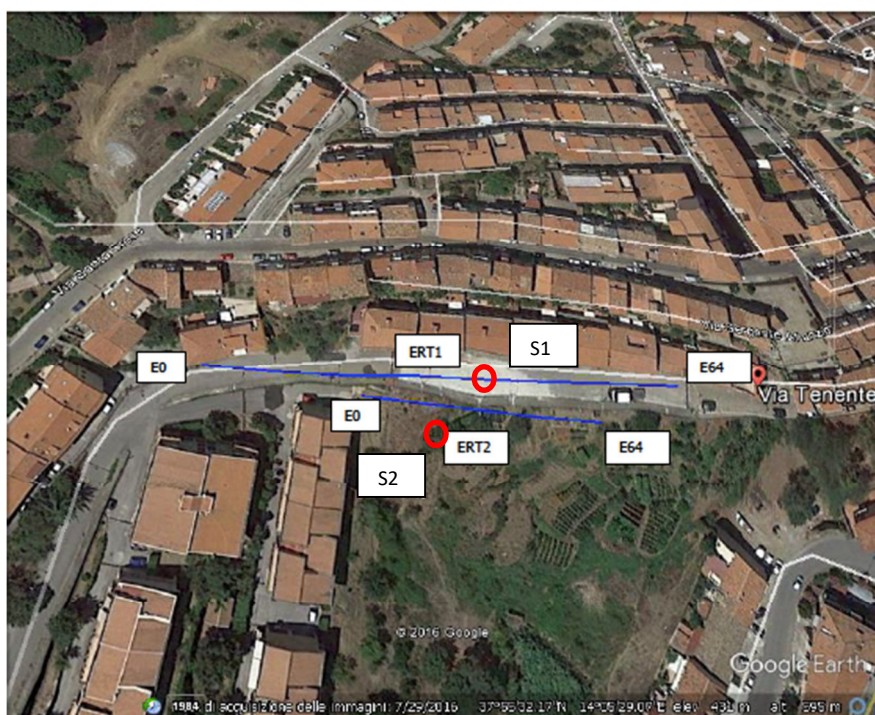
Ubicazione delle traverse elettriche (ERT1 e ERT2) e dei sondaggi (S1 e S2)

Le attività di indagine, condotta dalla ditta GEO3 s.a.s., hanno compreso l'esecuzione di n. 02 perforazioni a carotaggio continuo denominati S1 ed S2; le perforazioni hanno raggiunto 15.00 metri di profondità ed ubicate in corrispondenza del tratto di Via Ten. Ernesto Forte (S1) e a valle del cedimento manifesto (S2)

Le indagini in tomografia elettrica denominate ERT1 e ERT2, anch'esse sono state realizzate lungo la via Ten. Ernesto forte e a valle della stessa, le lunghezze degli stendimenti sono stati pari a 126 m per ERT1 e 69 metri per ERT2
