COMUNE DI POLIZZI GENEROSA

DOCUMENTO DI FATTIBILITÀ DELLE ALTERNATIVE PROGETTUALI

MIGLIORAMENTO SISMICO DELLA SCUOLA

T. MAZZOLA

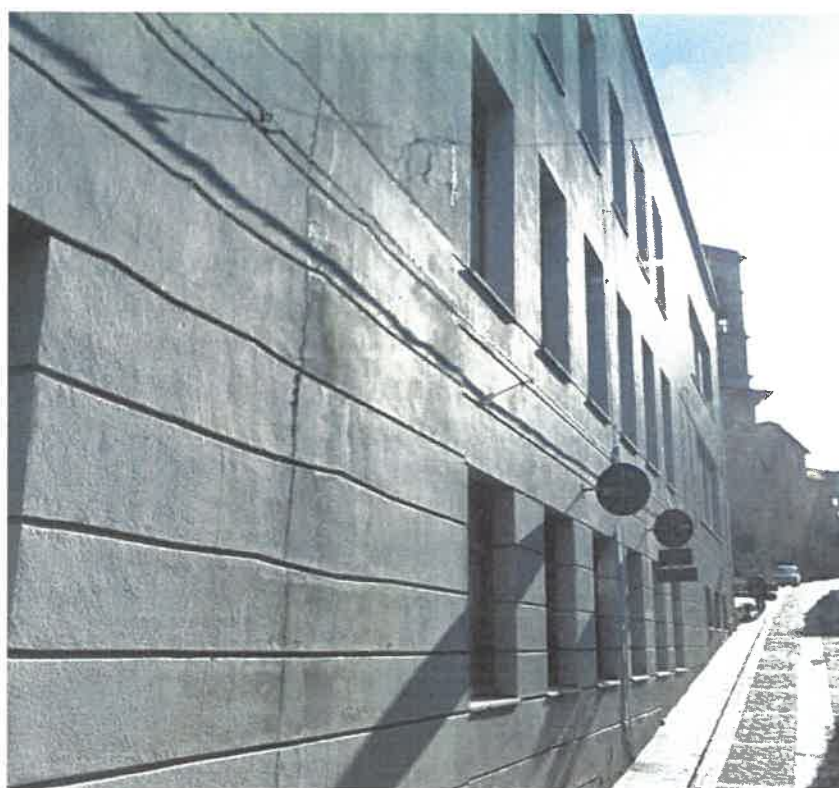
Figura 3 Fronte su via Cardinale Mariano Rampolla

Sul fronte di via Cardinale Mariano Rampolla si osserva una netta divisione in tre parti per la distribuzione architettonica delle finestre; differenziazione evidenziata anche dal punto di vista strutturale, infatti i due ambiti laterali sembrano mostrare, tra le aperture, la presenza di piedritti.
