**REGIONE SICILIA
FINALE - POLLINA (PA)
DIOCESI DI CEFALÙ - PARROCCHIA M. SS.DELLA LETTERA**

**PROGETTO ESECUTIVO PER I LAVORI DI CONSOLIDAMENTO,
MANUTENZIONE STRAORDINARIA E RISANAMENTO
CONSERVATIVO DELLA CHIESA "MARIA SS. DELLA LETTERA
ALLA TORRE"**

RELAZIONE TECNICA

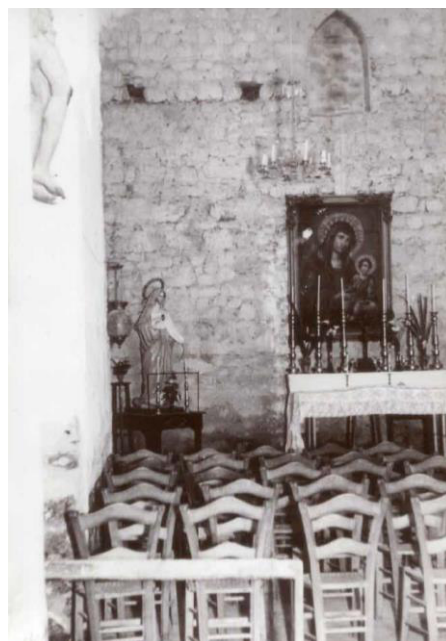
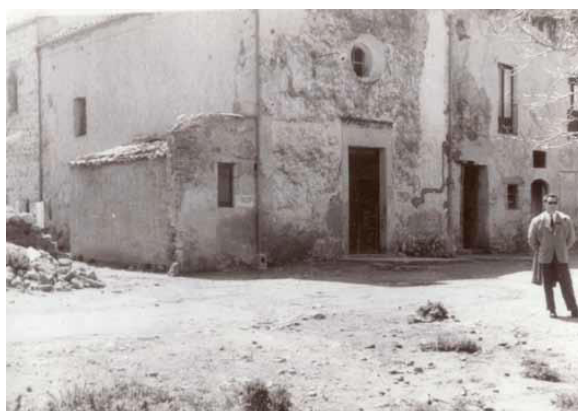
L'intonaco esistente presenta dei degradi notevoli, possono verificarsi dei distacchi che rappresentano anche un reale pericolo per la pubblica incolumità.

La rimozione dell'intonaco, inoltre, consentirà di scoprire una fessurazione esternamente non riscontrabile in quanto coperta da grosse porzioni di intonaco, molto consistente ma, in più punti, staccato dal supporto murario.

Si effettuerà una pulitura delle superfici lapidee consistente nell'asporto delle parti incoerenti, di eventuali residui di efflorescenze e tutte le sostanze che possono pregiudicare una efficace adesione al supporto, come polvere, muschi, terra, scialbature e precedenti intonaci. Anche la malta degradata presente nei giunti deve essere scarificata fino all'asportazione completa del materiale privo di adeguata consistenza. Inoltre, le murature devono essere accuratamente pulite asportando, con getto di acqua deionizzata nebulizzata, eseguita gradualmente, i depositi superficiali compatti e aderenti senza intaccare il paramento litoide e fino al raggiungimento dello stesso grado di pulitura delle pareti già trattate, utilizzando, contemporaneamente, più impianti di nebulizzazione muniti di ugelli regolabili sia nell'inclinazione sia nella pressione di esercizio per limitare gli assorbimenti di acqua alla naturale igroscopicità del materiale da trattare.

Si realizzerà la stilatura dei giunti utilizzando una malta a base di calce idraulica naturale; in tal modo si realizzerà un “faccia vista” ecocompatibile.

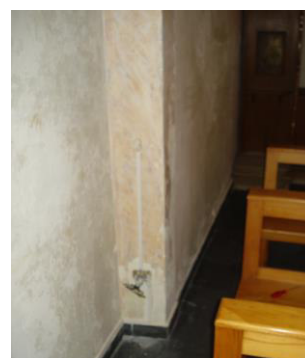
Lo stato dei luoghi della Chiesa presenta diverse situazioni di degrado dal punto di vista degli impianti prima menzionati che, nel caso specifico, comportano rischi elevati per la sicurezza di chi opera negli ambienti stessi.

- progettazione di un quadro elettrico di distribuzione generale, attualmente inesistente;
- razionalizzazione della distribuzione elettrica con la suddivisione della chiesa in aree funzionali ed alimentando tali zone da linee specifiche partenti dal quadro elettrico;

- sostituzione di tutta la componentistica elettrica ed illuminotecnica obsoleta e non a norma con altra nuova, rispondente alle norme e leggi più recenti;
