RECUPERO DELLA CHIESA PARROCCHIALE S. MARIA DE FRANCIS E LOCALI ANNESSI

RIFACIMENTO COPERTURE E RESTAURO FACCIA

Progetto Esecutivo

RELAZIONE TECNICA

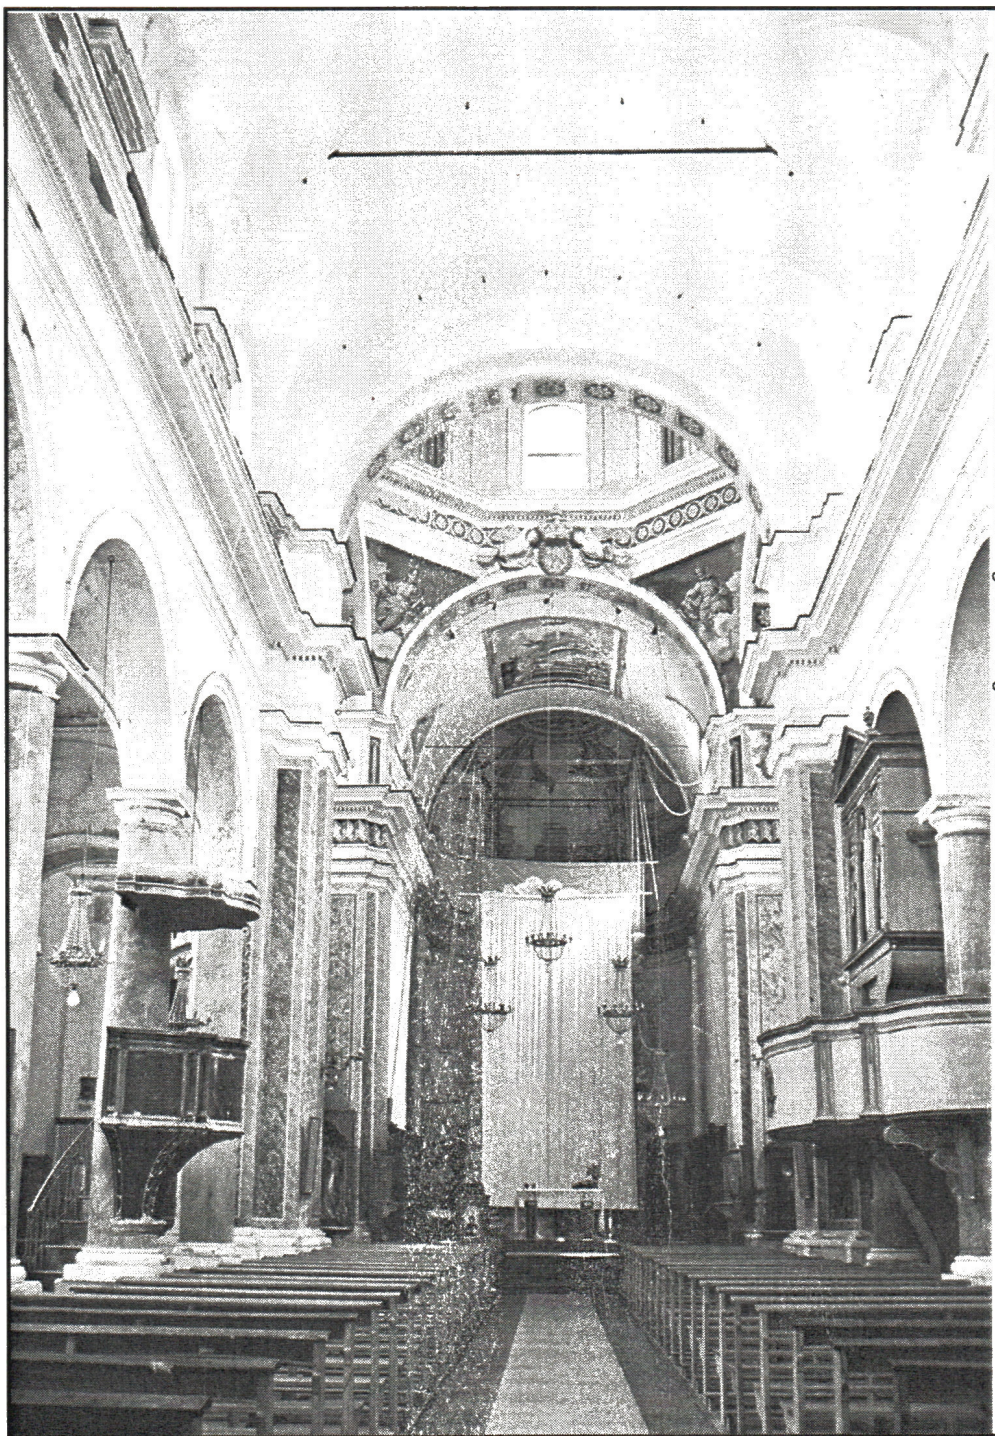
L'edificio di culto, pur con qualche eterogeneità, ha caratteristiche tipicamente romaniche come si evince dallo schema volumetrico che indica una costruzione di spazi ortogonali e dalla divisione in tre livelli: della *cripta*, situata sotto il presbiterio (ora assente), delle *navate* e del *presbiterio*, quest'ultimo più elevato rispetto al resto della chiesa.

Romanico è il *tiburio* di forma parallelepipedica con base ottagonale che sorregge la *cupola* che termina con una copertura a falde.

Nelle colonne il pulvino tra capitello e base dell'arco è elemento bizantino. All'interno della chiesa, oltre alle numerose pitture murali, tele e statue, queste ultime poste in edicole contornate da cornici lignee dorate, si conservano in particolare:

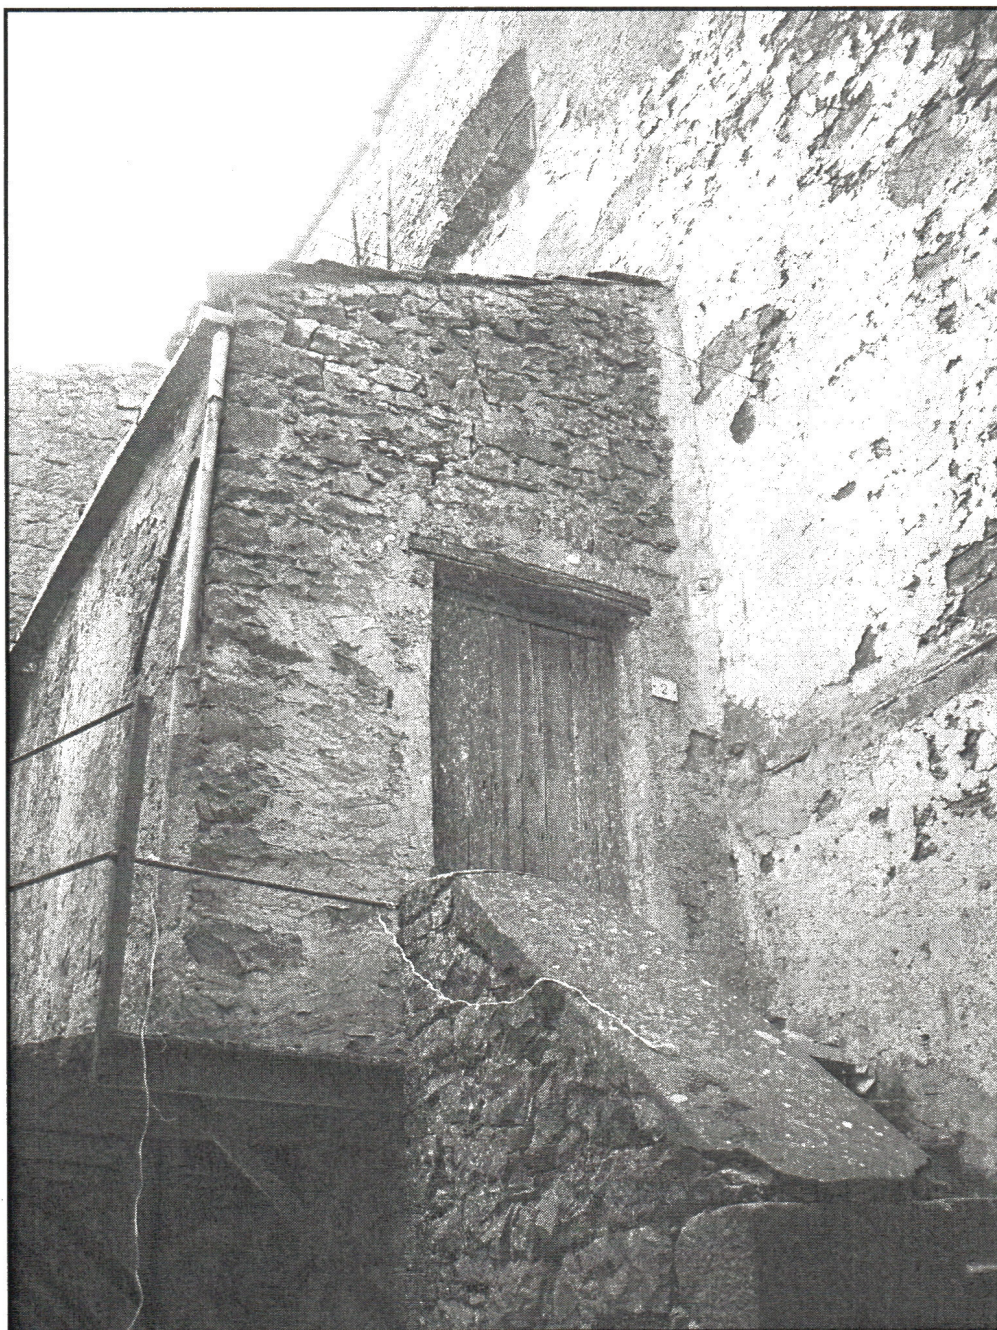
In adiacenza all'edificio di culto ed annessi allo stesso, si trovano alcuni corpi di fabbrica a due elevazioni f.t. originariamente destinati ad attività parrocchiali ma da alcuni anni quasi inutilizzati ad eccezione della sacrestia a causa dell'avanzato degrado dovuto all'assoluta mancanza d'interventi di manutenzione.

Detti immobili non presentano dissesti statici evidenti ad eccezione delle coperture che in alcuni tratti risultano quasi inesistenti e certamente non in grado di impedire, a causa dell'inflessione della struttura lignea, le continue infiltrazioni di acqua piovana ed il conseguente danneggiamento delle murature e dei solai sottostanti.

Come già rappresentato nel progetto sopra richiamato e alla luce di nuovi sopralluoghi eseguiti, emerge uno stato di degrado delle coperture che minaccia la struttura del fabbricato, sia per le continue infiltrazioni d'acqua che per lo stazionamento di un numero considerevole di piccioni.

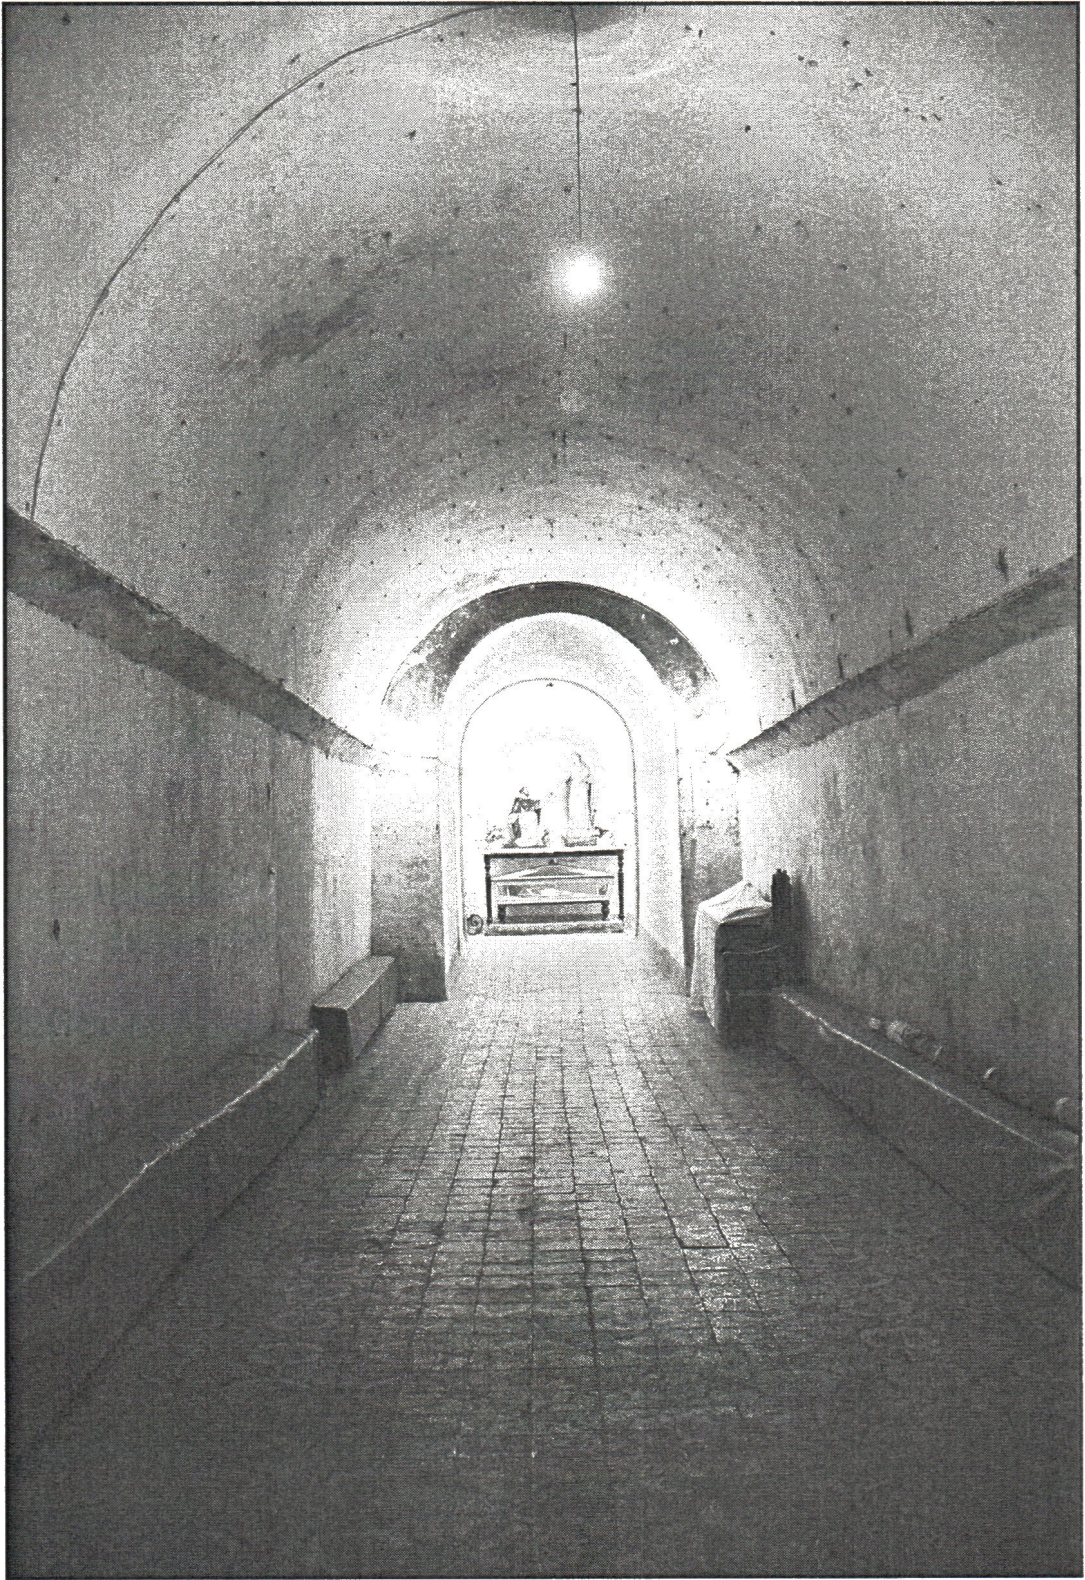
I piani seminterrati, con accesso dalla Via Immacolata, sono adibiti a magazzini e deposito, tranne la parte interna (sotto la navata sinistra) anch'essa originariamente con accesso dall'esterno su via Immacolata, successivamente chiuso, dove si trova un vano stretto e lungo (*ved. foto*) oggi destinato ad oratorio ed un tempo utilizzato nella Settimana Santa per allestire il Sepolcro.

A tale vano oggi si accede direttamente dall'interno della chiesa tramite un'ampia scala in pietra.
